Catedral de la Habana, Havana

- **Bouwproject**
Gevelrestauratie
- **Objecttype**
Monumentale / historisch waardevolle gebouwen , Kerken / kloosters
- **Locatie**
, Havana
- **Opdrachtgever**
Oficina del Historiador de La Habana
- **Verwerkers**
MD Projektmanagement GmbH
- **Rondleiding mogelijk?**
Ja

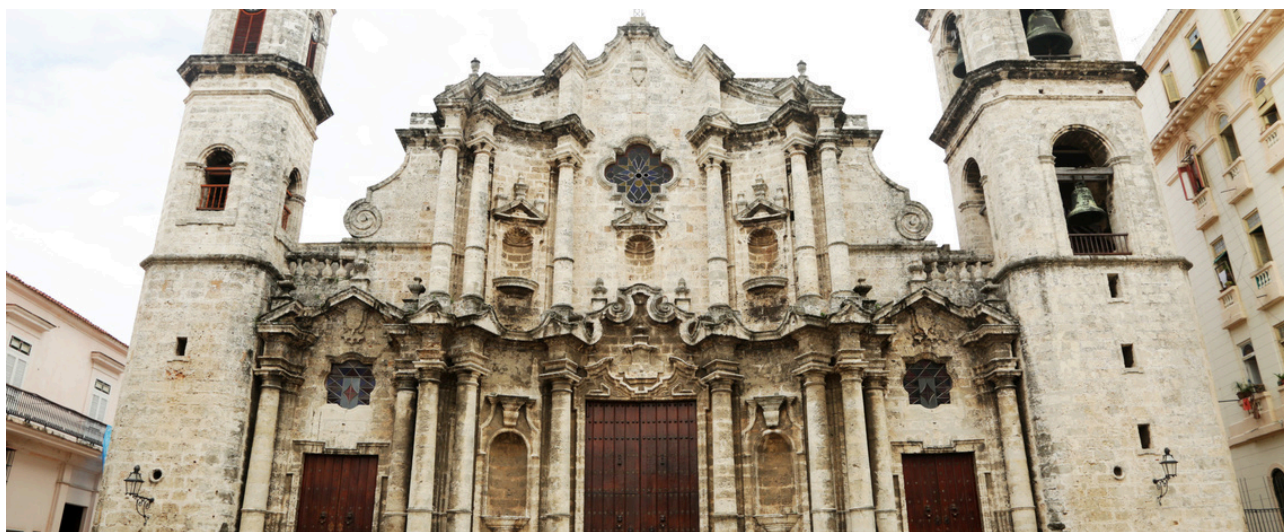
Op grote delen van de gevel was een donker verkleurde en soms centimeters dikke laag vergipsing en vervuiling te zien. Na een grondige schoonmaakbeurt en een onderzoek van de gevel werd eerst een steenversteviger aangebracht die zelfs kan worden gebruikt op fijn poreuze steen en minerale bouwmaterialen met een laag absorptievermogen. Daarna werden de gevelelementen geïmpregneerd en hersteld. De geselecteerde producten zijn speciaal ontworpen voor gebruik op historisch metselwerk. Tot slot werden verkleurde oppervlakken behandeld met een halftransparante, waterafstotende siliconenharsverf.
